RAPPORT  
**MARKRADON ELDSLÖSA**

Titel på rapport: Markradon Eldslösa  
Status:  
Datum: 2020-01-30

Beställare: Mjölby kommun  
Kontaktperson: Caroline Gyllemark

Konsult: Tyréns AB  
Uppdragsansvarig: Emma Kruse  
Handläggare: Emma Kruse

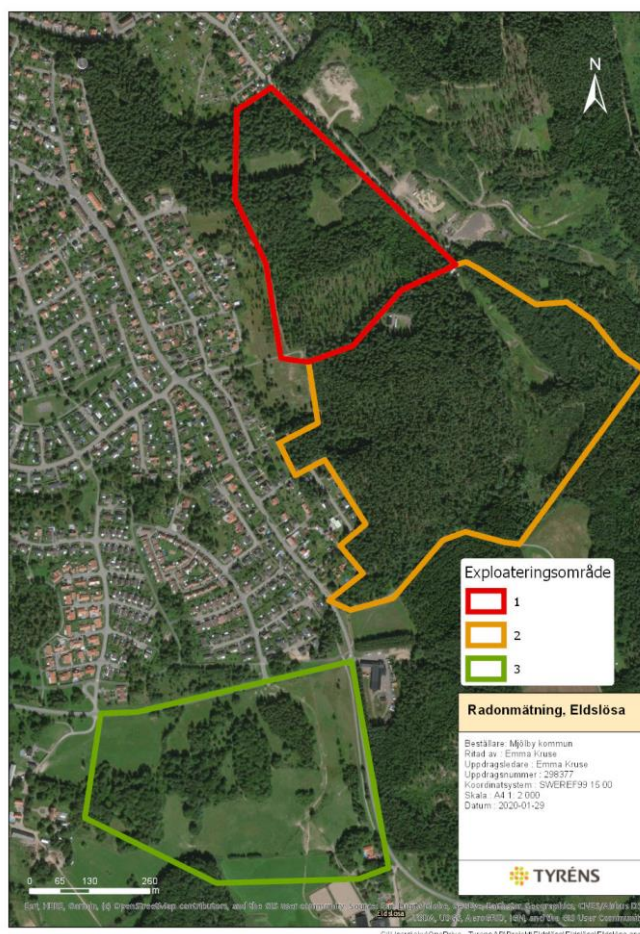
**Figur 1:** Översiktskarta över exploateringsområde 1, 2 och 3 i Eldslösa Mjölby kommun (ses även i bilaga 1 tillsammans med radonhalter och undersökningspunkter).
