# Rapport Väderstad AB

Miljöteknisk markundersökning

Mjölby Väderstads-Nybble 3:2

2024-02-16

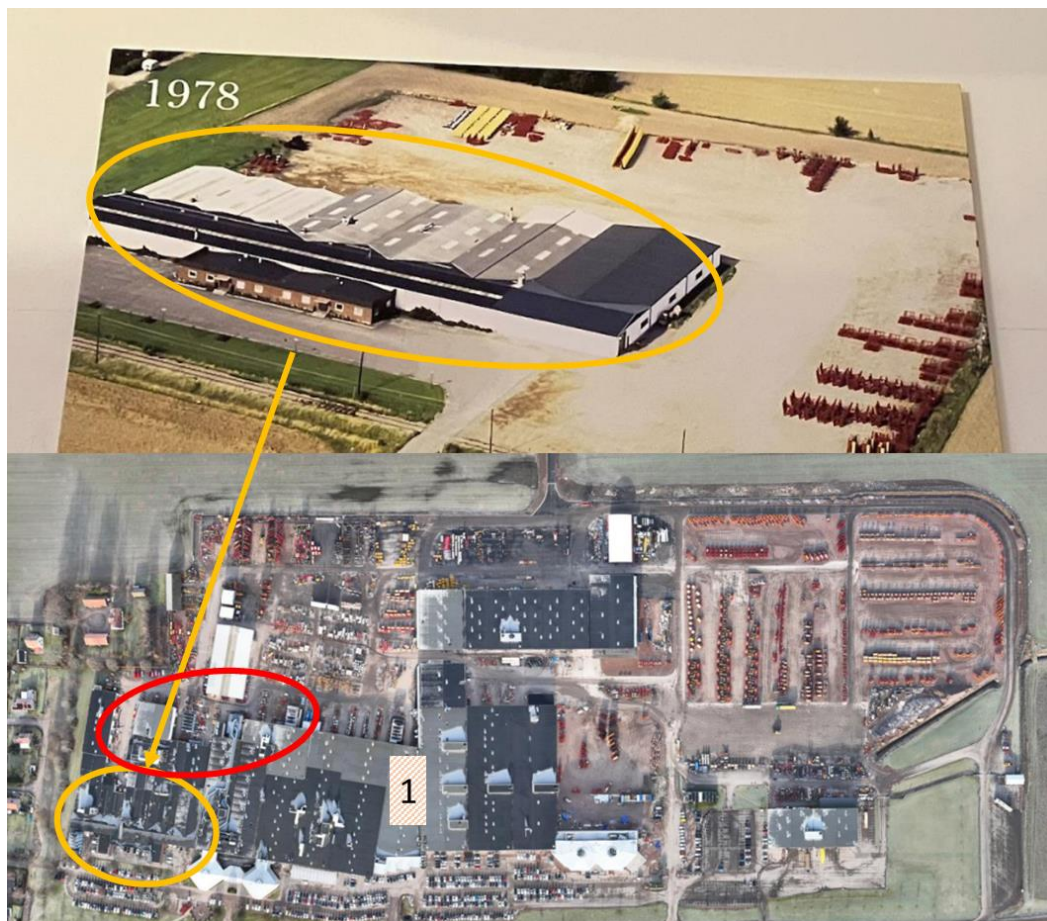
Bilder på hur verksamheten under årens lopp har utökats med lokaler för kontor och verkstad har erhållits från Väderstad AB och bifogas provtagningsplan, se bilaga 1. Av bilderna framgår att verksamheten har utvecklats österut. Den äldsta delen är alltså den del som ligger närmast bostadsområdet, se Figur 5 .

Figur 5 Bild ovan visar bolagets utbredning 1978 och dess lokalisering på flygfotot vid dagens verksamhet, dvs de äldsta delarna av verksamheten är i de västra delarna av fastigheten. Röd ring visar enligt uppgift det området där kemikalier och avfall i huvudsak har hanterats. Det rasterade området markerat med 1 är den plats där den tidigare deponin var placerad.

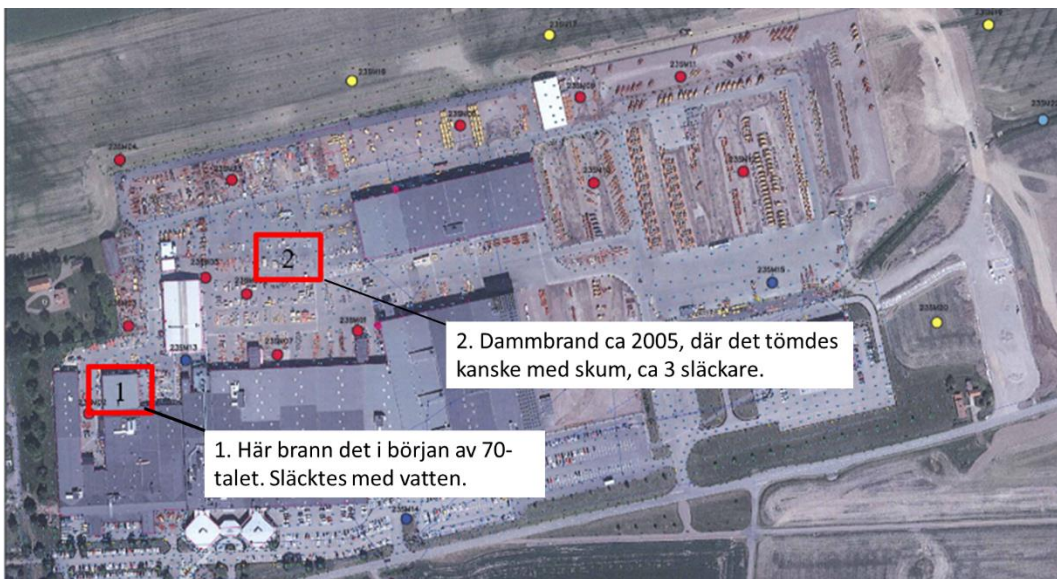
I samband med upprättande av provtagningsplan gjordes också förfrågan kring om bränder förekommit under verksamhetsperioden utifrån att dessa kan ha släckts med brandskum innehållande PFAS. Inga uppgifter om detta erhöles innan den första provtagningsomgången i april, men därefter framkom uppgifter om att det förekommit två bränder vid Väderstad, varav den branddamm år 2005 eventuellt kan ha släckts med brandskum innehållande PFAS, se Figur 6. Idag är den ytan asfalterad men enligt uppgift från personal från Väderstad så var platsen inte asfalterad vid den tidpunkt då dammbranden inträffade.

Figur 6 Platser vid Väderstad AB där det har skett bränder och erhållna uppgifter om släckningen.

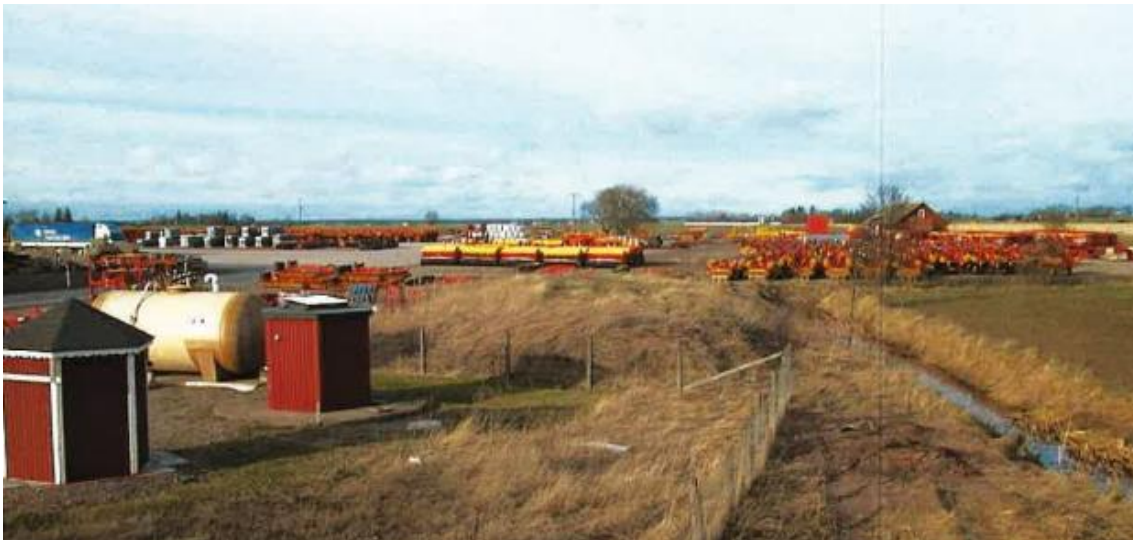
- Schakt och borttransport av ett avfallsupplag, år 2002  
År 2002 utfördes sanering av avfallsupplaget och borttransportering till Tuddarps avfallsupplaget i Motala. Massorna innehöll aska från brända hushållssopor, glas, plåtburkar, batterier mm. Massorna schaktades bort. Markprover togs efter saneringen där avfallet legat och metallhalter låg under halter för KM. (Länsstyrelsen Östergötland, 2023). Foto på den numera bortschaktade deponin, se Figur 7.

Figur 7 Foto på den numera bortschaktade deponin. Idag är platsen överbyggd med verkstadslokaler.

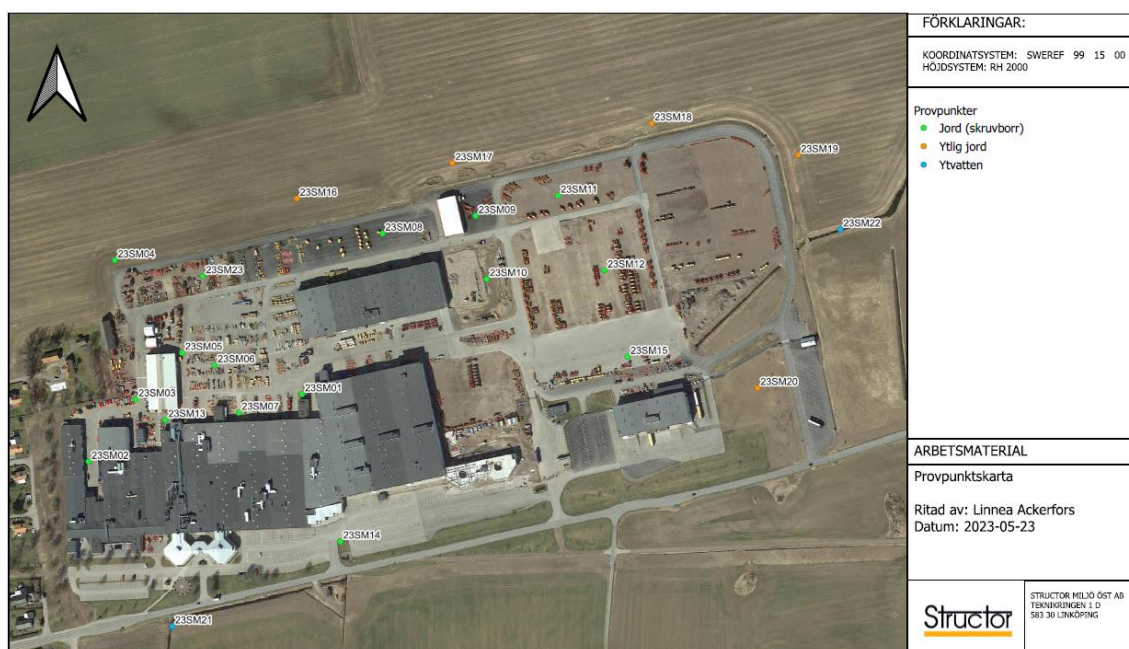
Placering av provtagningspunkterna fördelades ut på området men med tätare provtagning i den del av verksamheten där lagring och hantering av kemikalier skett under lång tid. Övriga punkter placerades också för att täcka in så stor del som möjligt av området samt i de områden där nya byggnader planeras att anläggas eller där ledningsgrävning och brandposter ska installeras. Provtagningsplanen har också samrått med Länsstyrelsen innan provtagningen utfördes.

**Figur 8 Provpunktskarta. Jord (skrubborr) = grön punkt, ytlig jord = orange punkt och ytvatten = blå punkt. Se också bilaga 1a för provpunktskarta.**

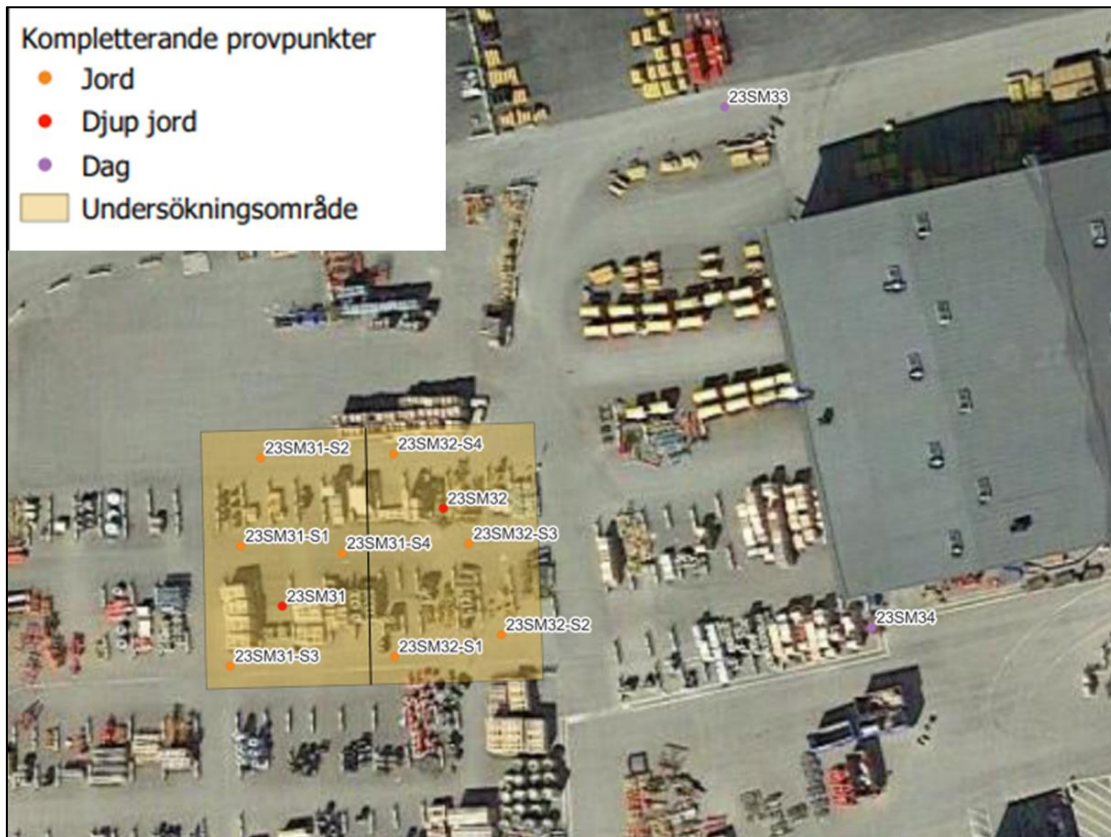
Efter det att information erhållits om att en dammbrand år 2005 eventuellt släckts med brandskum gjordes, i samråd med tillsynsmyndigheten, en kompletterande provtagning av PFAS i jord, dagvatten och brunns slam den 7 november 2023.

Figur 9 Provtagningskarta för kompletterande provtagning av PFAS. Jord djup (skruvborr) = röd punkt, jord ytligt samlingsprov (skruvborr) = orange punkt, dagvattenbrun (ytvatten och brunns slam) = lila punkt. Se också bilaga 1b och 1 c för provpunktskarta.

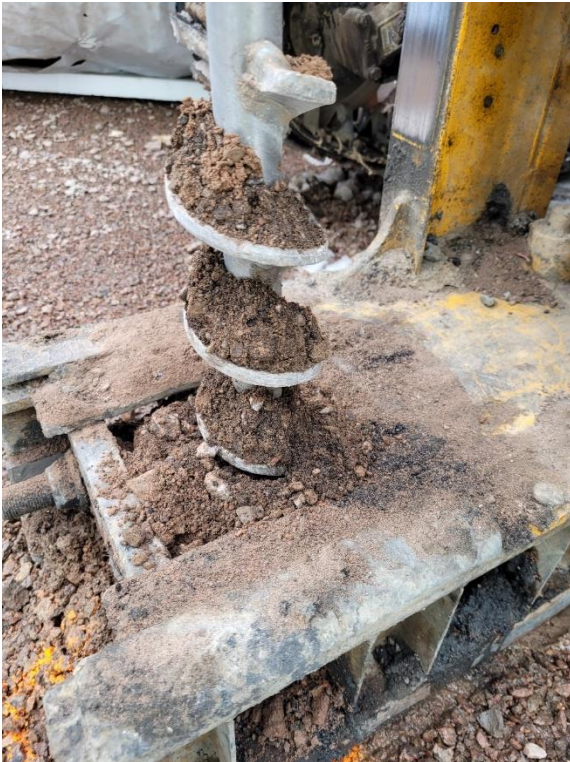
Fyllnadsmäktigheten inom området varierade mellan ca 0,8-1,6 m, där fyllningsjorden generellt bestod av en grusig sand med inslag av lera. I några provpunkter påträffades tegel och lite asfalt. I ett flertal av provpunkterna noterades en oljedoft, ofta i samband med ett mörkare fyllnadslager som såg oljepåverkat ut, se Figur 10 för exempel.

Figur 10 Jord från provpunkt 23SM10 djup 0-0,5 där en något mörkare fyllning påträffades.

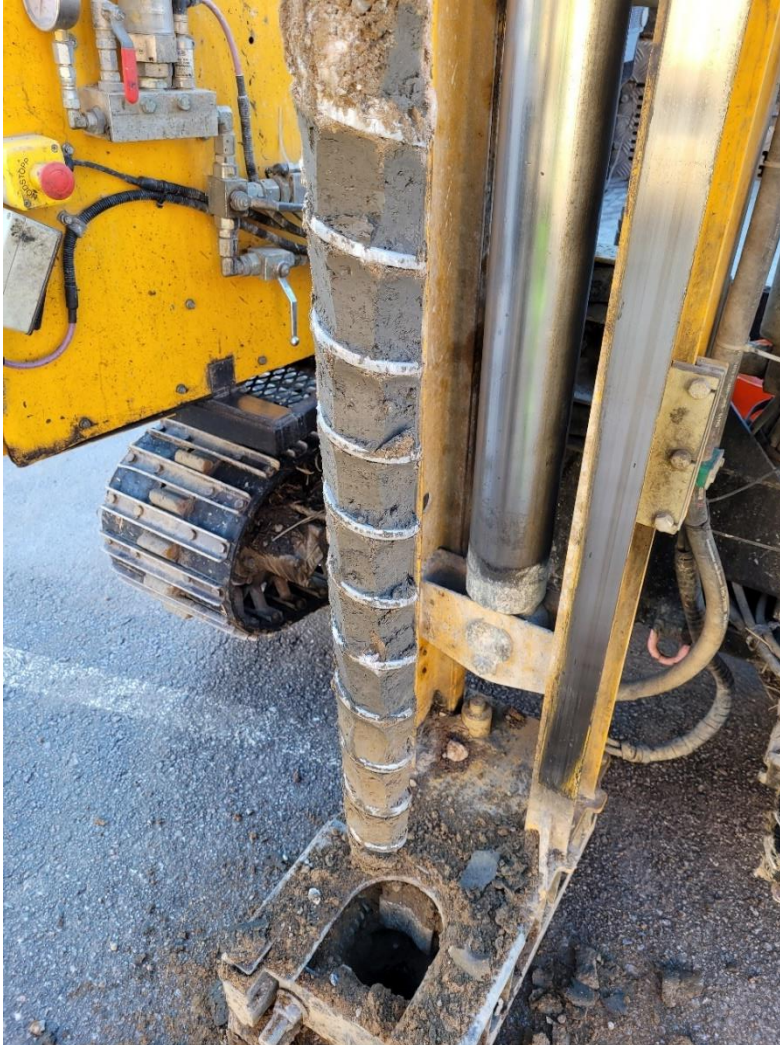
Den naturliga jordarten inom området var lera som i de flesta fall var oerhört hård. I några provpunkter kunde ett naturligt jordlager som påminde om sjöbotten även noteras, även detta mörkt men med tydliga inslag av bland annat vass och organiskt material som luktade sjö, se Figur 11.

Figur 11 Jordprofil från provpunkt 23SM13 där äldre sjöbotten påträffats.

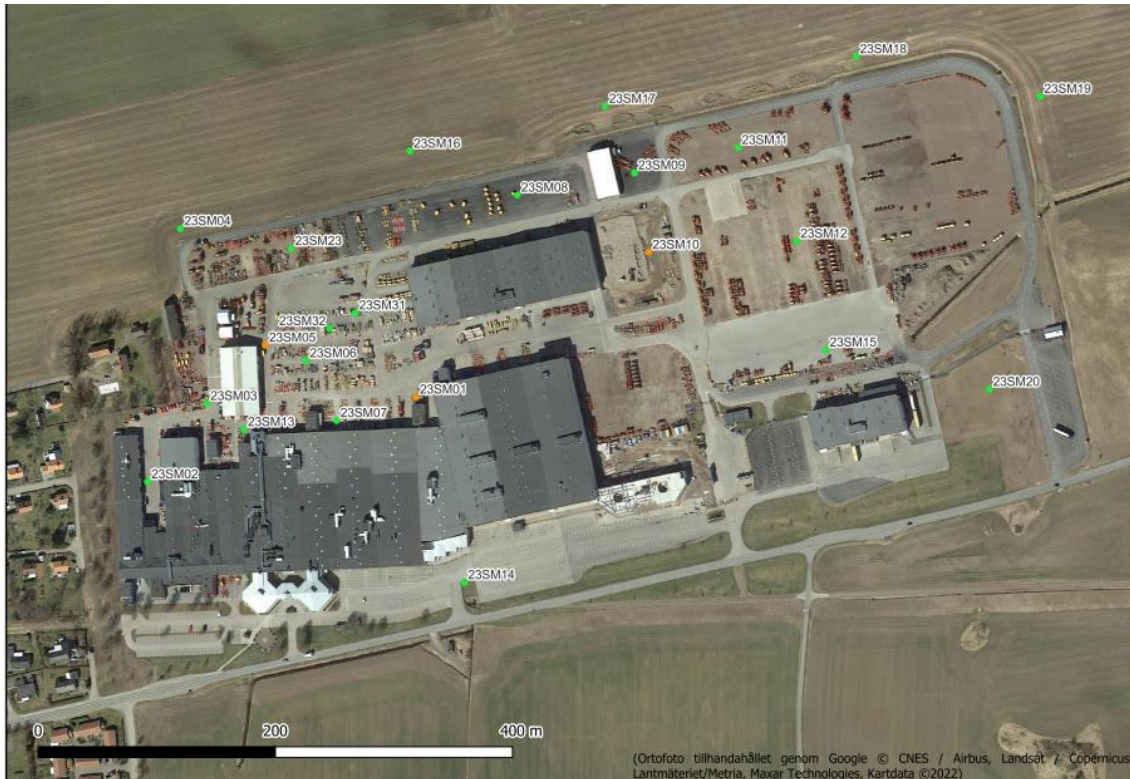
Analysresultatet för de jordprov som skickades in påvisade inga halter av analyserade ämnen över riktvärdet för MKM, se Figur 12.

**Figur 12 Uppmätta halter vid jordprovtagningen. Grön punkt = < KM, orange punkt = KM-MKM och röd punkt = > MKM. Inga halter över MKM påträffades vid provtagningen. Se också bilaga 5 för haltkarta.**

Vad gäller KM påträffades halter över riktvärdet i tre provpunkter (provpunkt 23SM01, 23SM05 och 23SM10), se Tabell 2. I provpunkt 23SM01 var det halter av Alifater >C16-C35 som påträffades över KM på nivå 0-0,5 m och även i provpunkt 23SM05 på nivå 0-1 m, båda i fyllnadsmassor. I provpunkt 23SM10 påträffades barium och kobolt över KM på nivå 1,3-2 m som bestod av naturlig mark. Det är inte ovanligt att barium och kobolt förekommer i leror i halter över KM. Dessa halter beror alltså troligtvis inte på den verksamhet som bedrivs och har bedrivits på platsen.
