RAPPORT  
**MARKRADON ELDSLÖSA**

Titel på rapport: Markradon Eldslösa  
Status:  
Datum: 2020-01-30

Beställare: Mjölby kommun  
Kontaktperson: Caroline Gyllemark

Konsult: Tyréns AB  
Uppdragsansvarig: Emma Kruse  
Handläggare: Emma Kruse

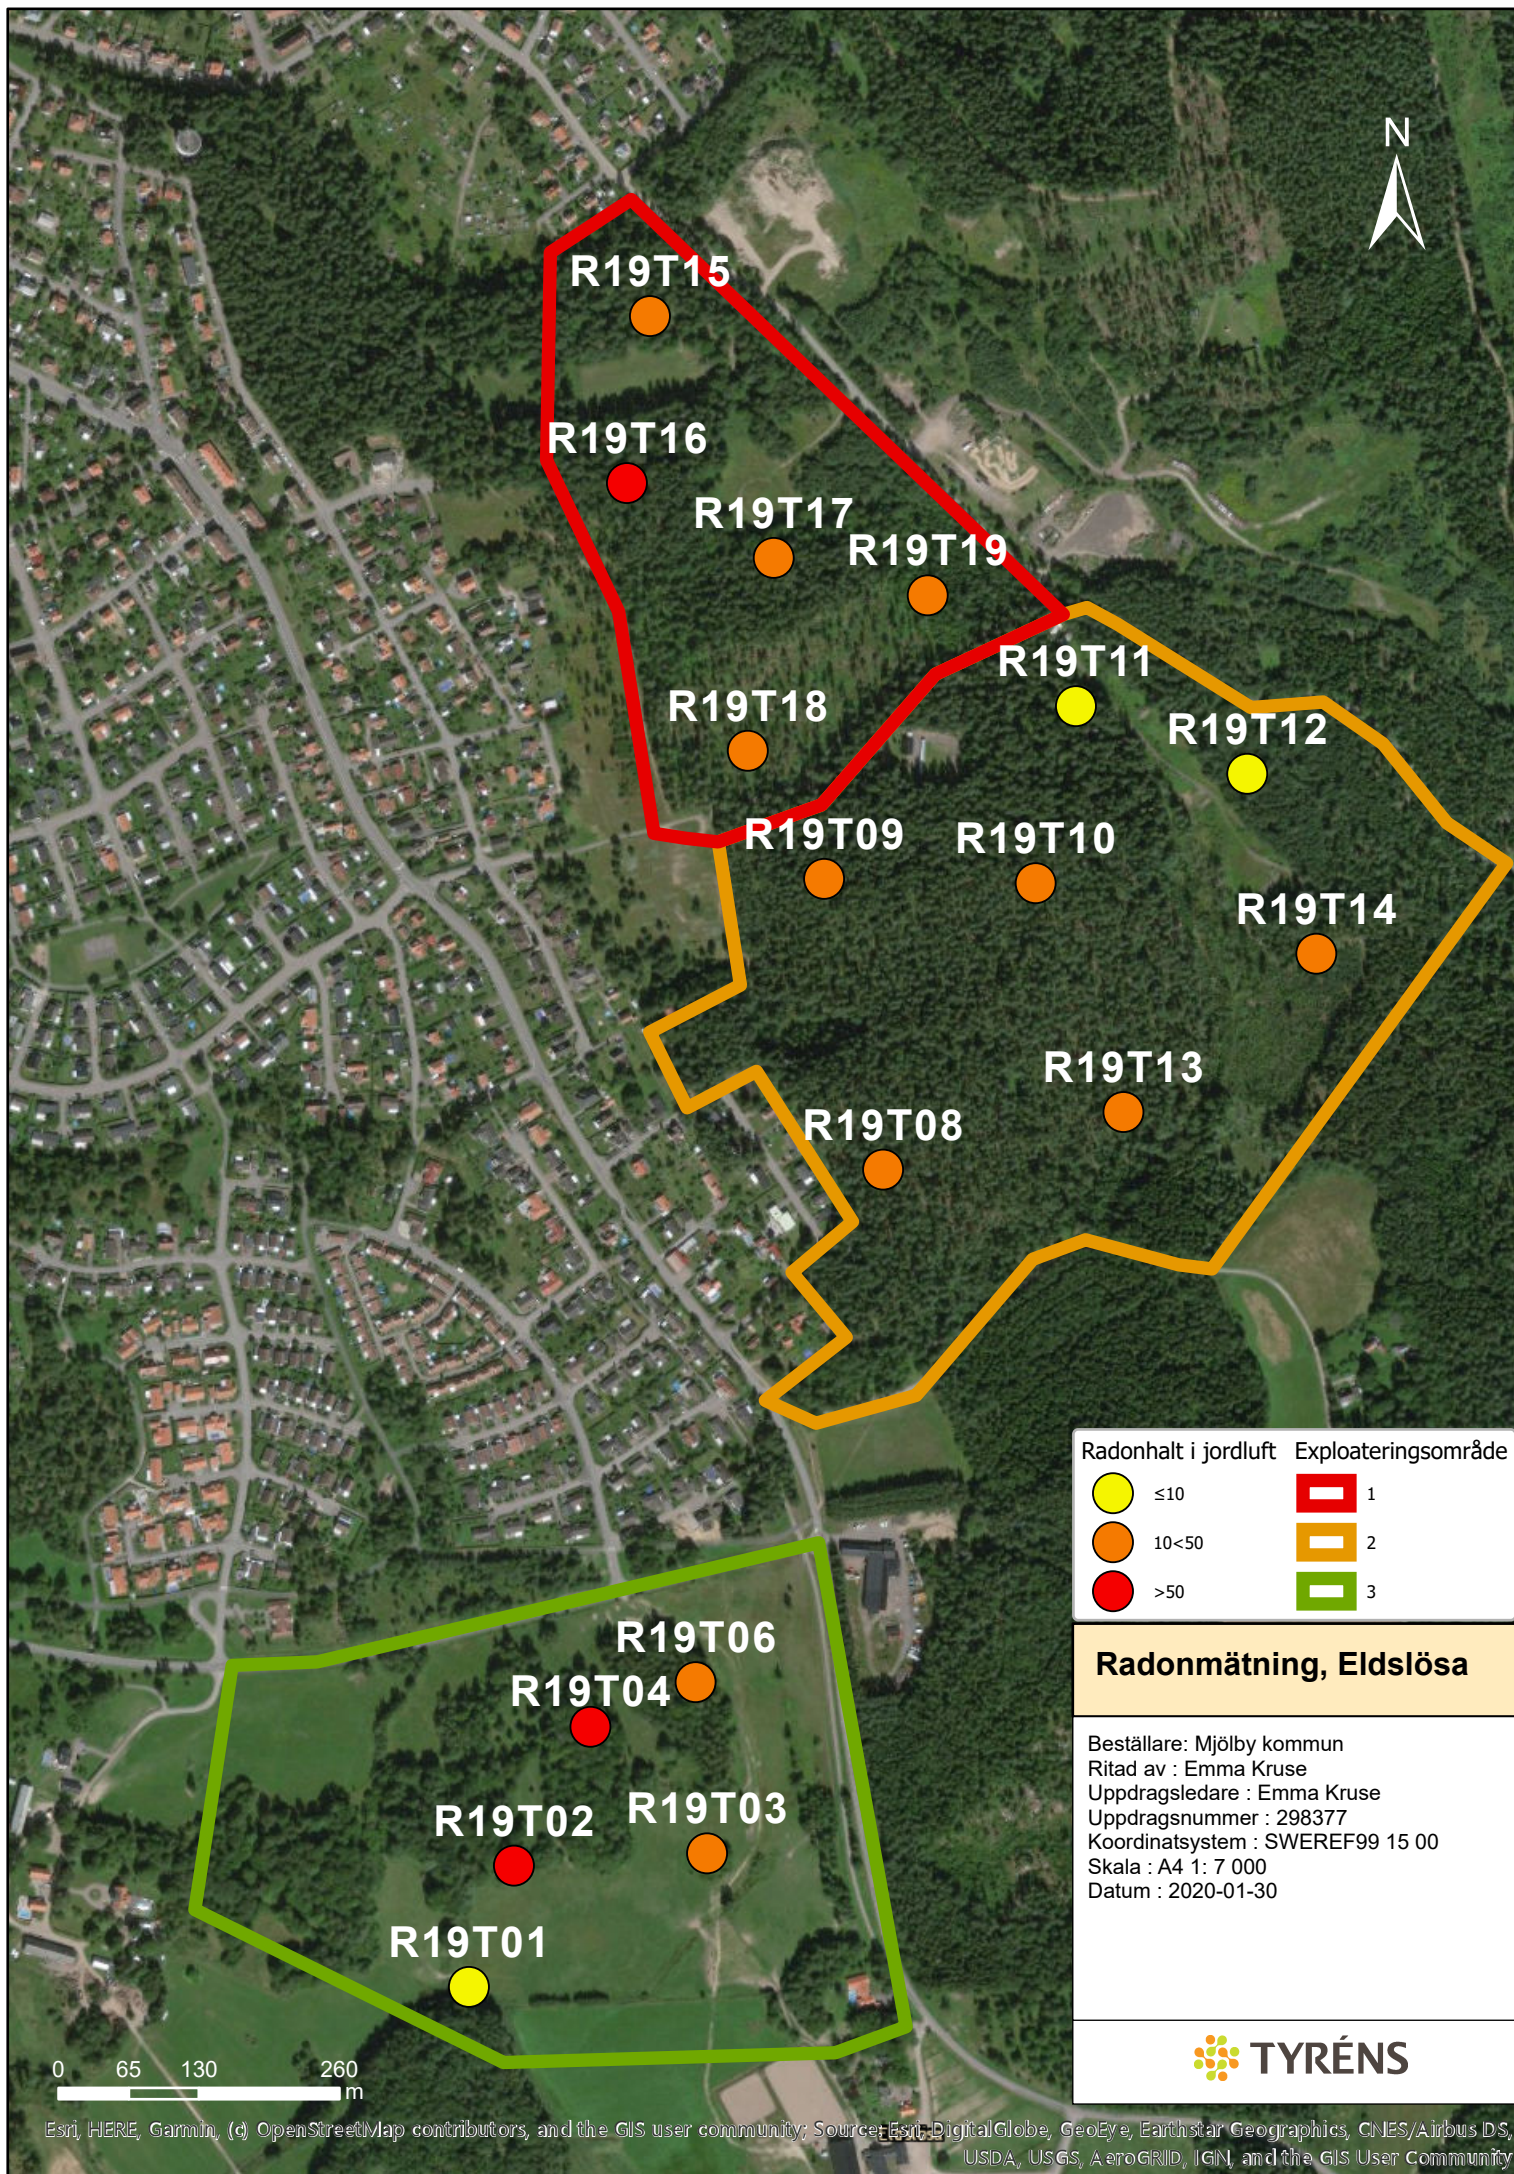
| <b>1</b> | <b>KARTA ÖVER MÄTVÄRDEN OCH UNDERSÖKNINGSPUNKTER</b> |

Efter utförd undersökning visar mätvärdena att marken inom exploateringsområde 2 kan klassas som normalradonmark, och att exploateringsområde 1 och 3 kan klassas som högradonmark. En kompletterande markradonmätning rekommenderas att utföras i samband med framtida byggnation inom varje projekt/delområde för att verifiera radonklass.

Bostäder som uppförs inom ett område med högradonmark ska utföras som radonsäkra.  
Bostäder som uppförs inom ett område med normalradonmark ska utföras som radonskyddade.

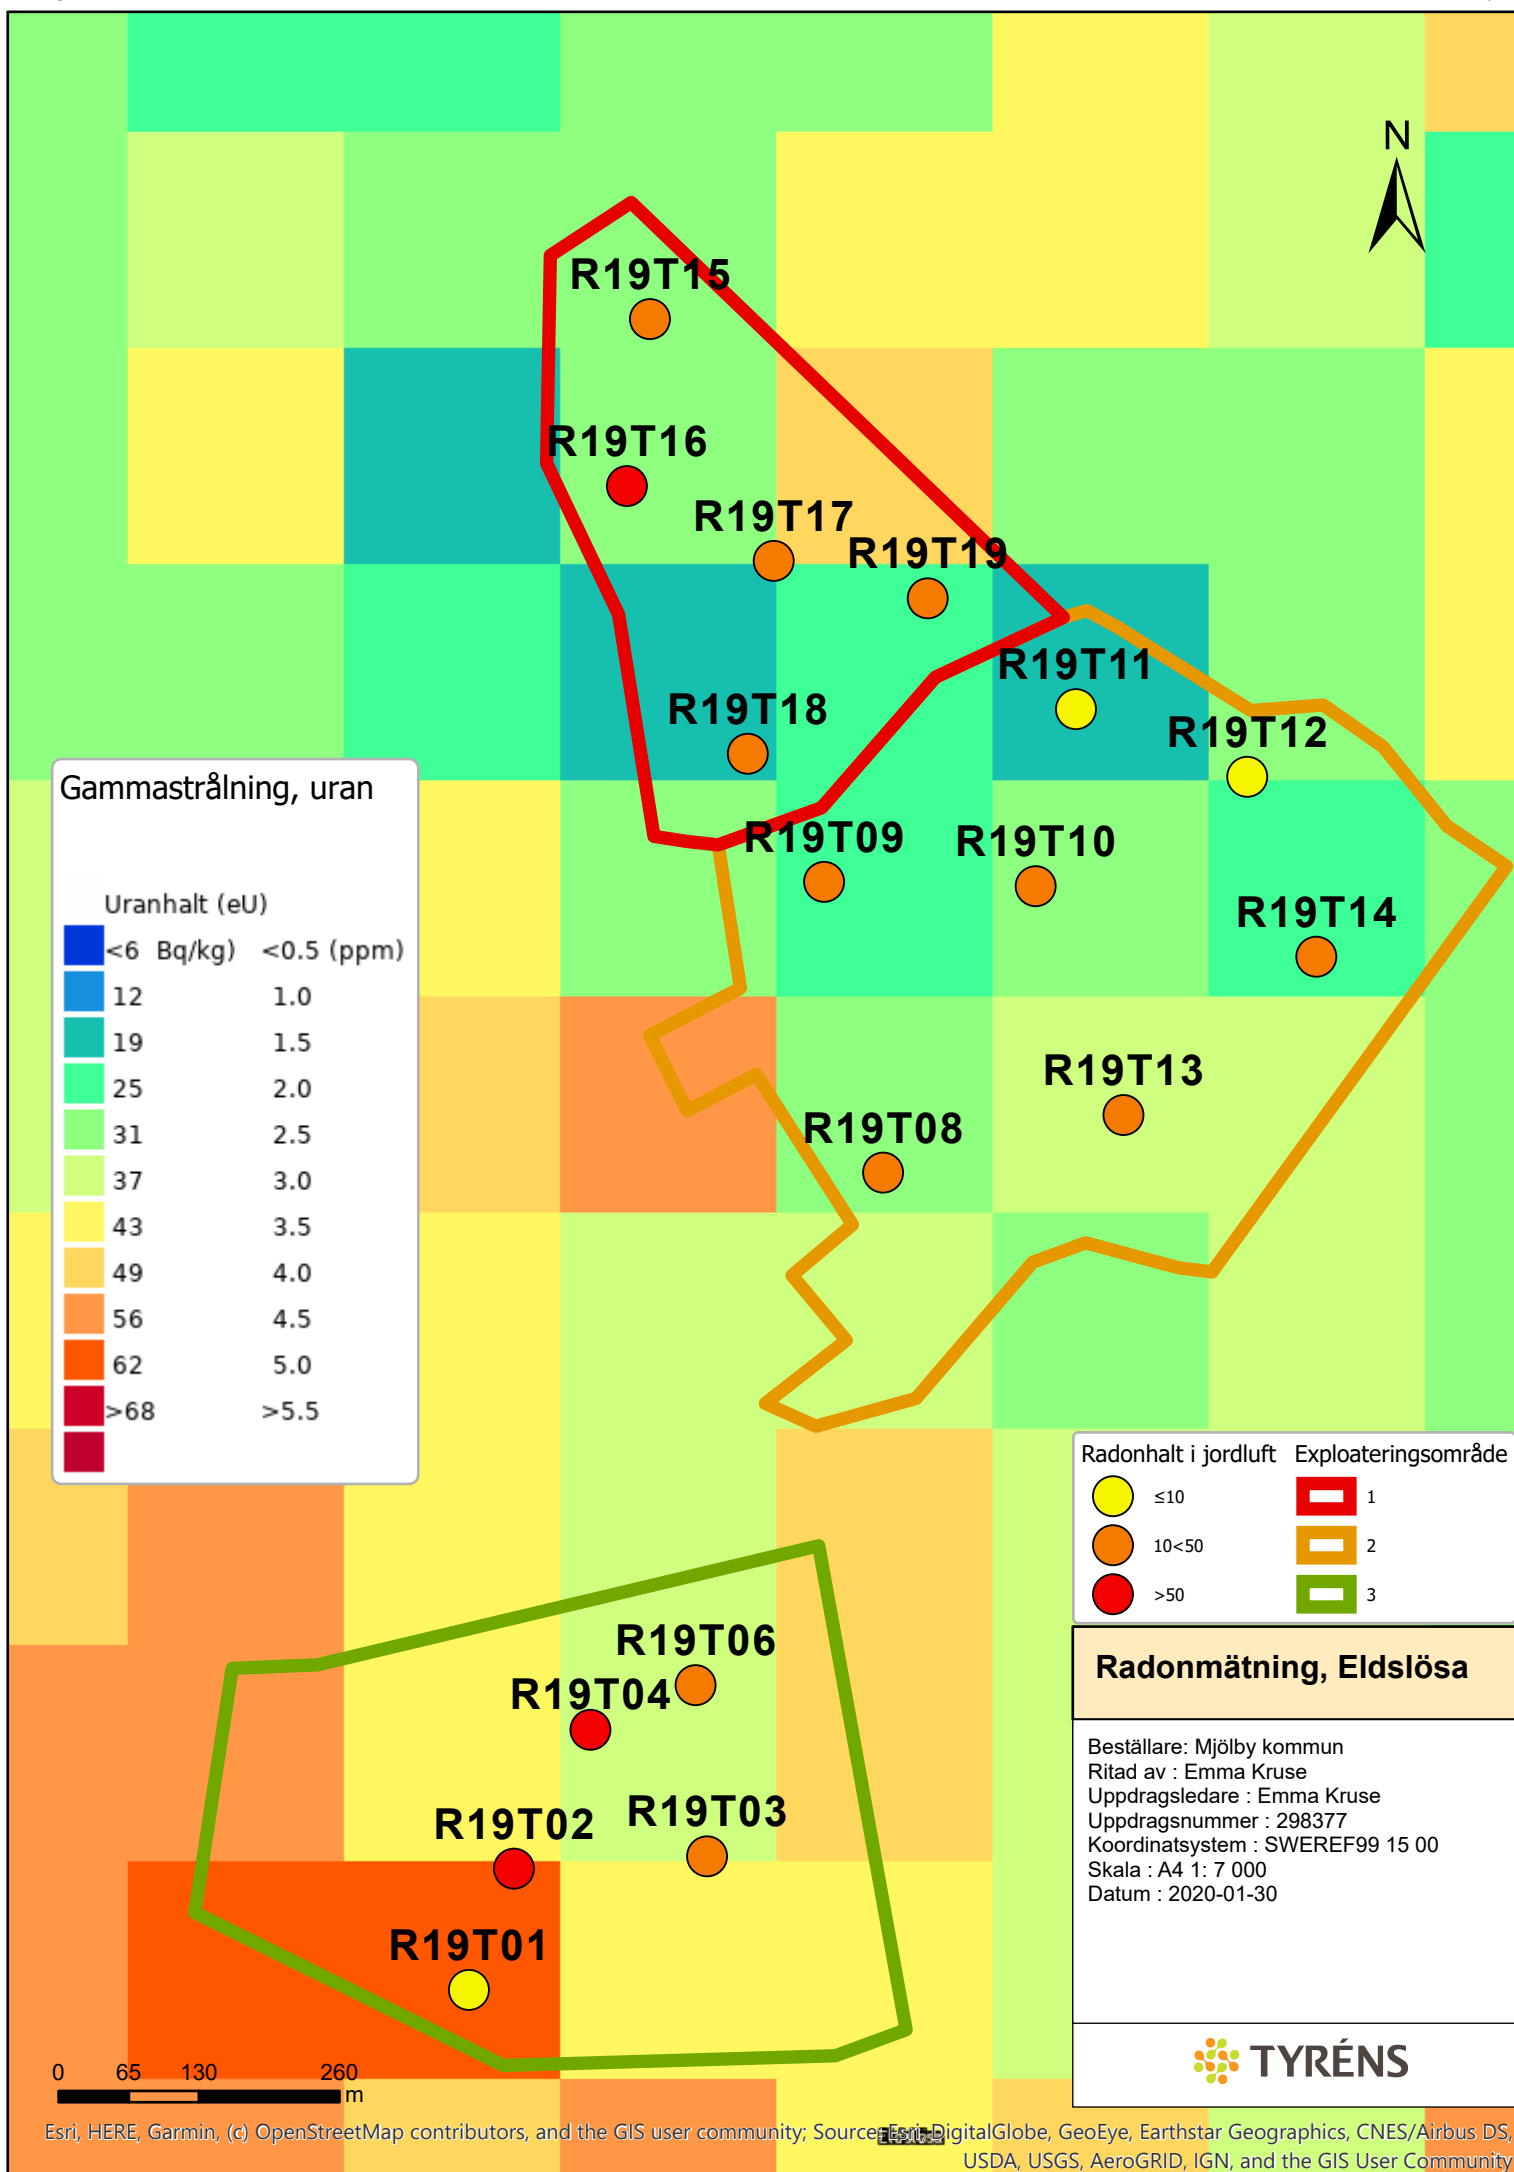
| <b>2</b> | <b>KARTA ÖVER MÄTVÄRDEN OCH UNDERSÖKNINGSPUNKTER MED<br/>SGU:S GAMMASTRÅLNINGSKARTA</b> |

I tabell 1 nedan redovisas mätvärden från utfört fältarbete. Som jämförelse redovisas gränsvärden från Byggforskningsrådet (1998) i Tabell 2. I bilaga 2 ses även utförda mätningar tillsammans med kartunderlag för gammastrålning, uranhalt, upprättad av Sveriges geologiska undersökning.
