PM PROJEKTERINGSUNDERLAG/GEOTEKNIK  
ELDSLÖSA EXPLOATERINGSOMRÅDE 3

UPPDRAG 298377A, Geoteknik Eldslösa  
Titel på rapport: Eldslösa exploateringsområde 3  
Status:  
Datum: 2020-02-03

Syftet med den geotekniska utredningen är att utreda markförhållandena inför antagande av en detaljplan genom att översiktligt fastställa de geotekniska förutsättningarna inom exploateringsområde 3.

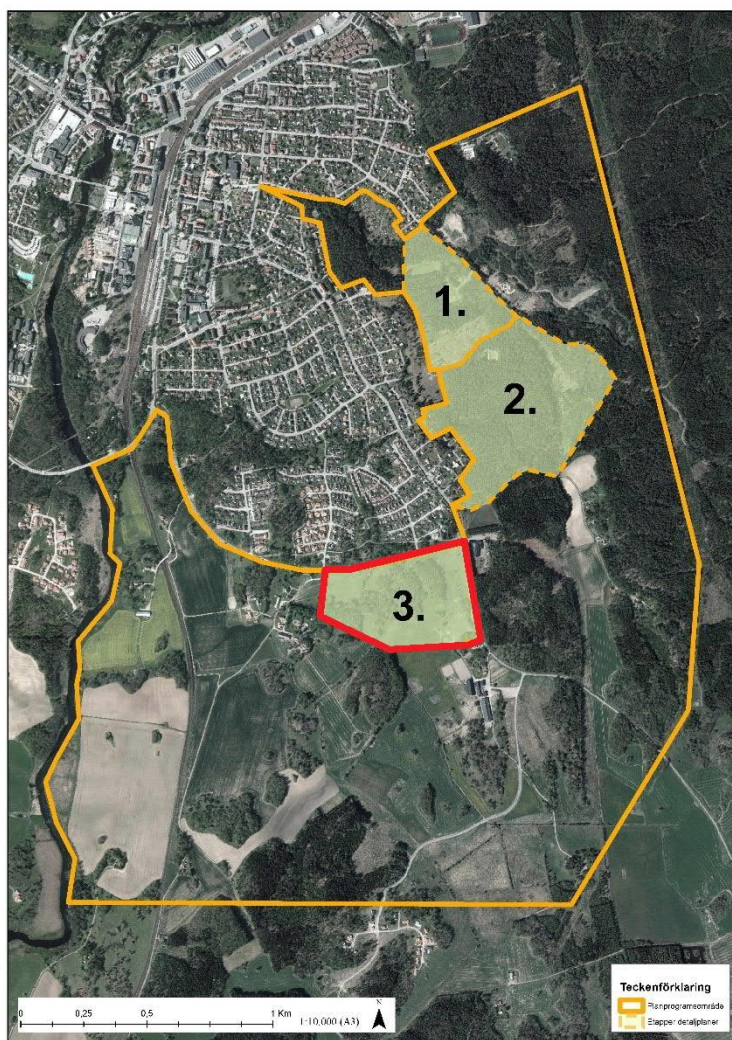
Figur 1.1. Översikt ungefärlig utbredning av samtliga undersökningsområden avseende geoteknik i Eldslösa markerat med gult samt markering i rött för aktuellt undersökningsområde för rubricerad rapport. Översiktsbild tillhandahållen av beställare.

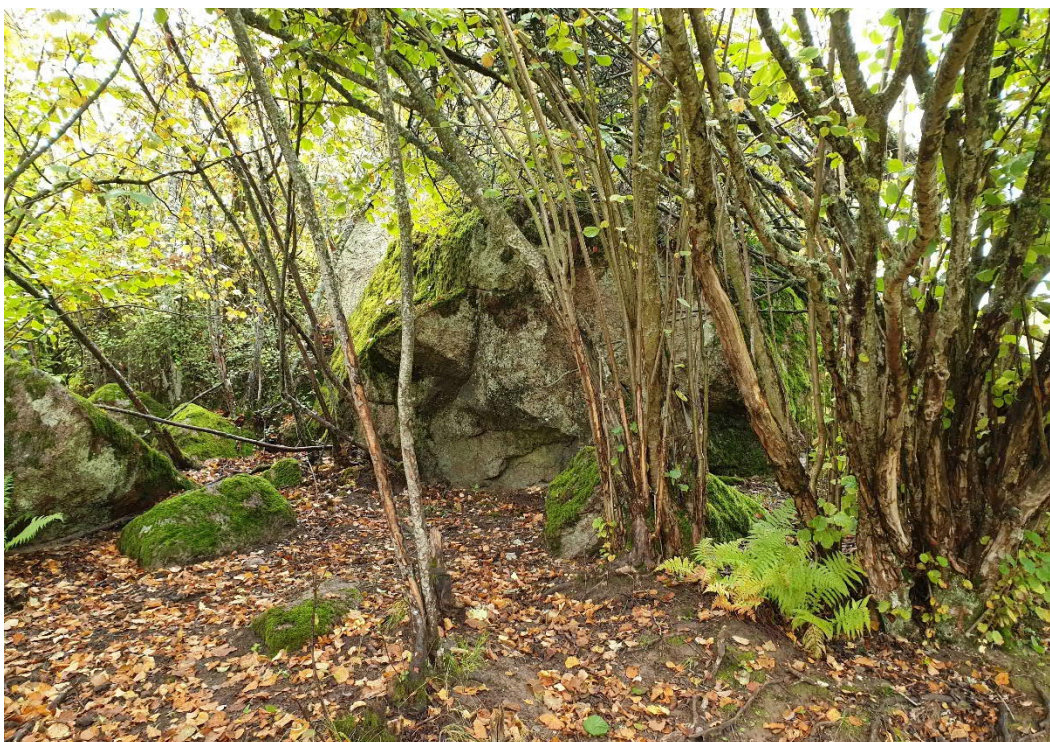
Figur 7.1. Befintligt block bland mindre buskage. Foto taget sydväst om borrhpunkt 19T312.

Berg i dagen förekommer inom områden med generellt större förekomst av moränjordar. Block finns ofta i anslutning till berg i dagen som ibland är svåra att urskilja från berg i dagen (Figur 7.1).

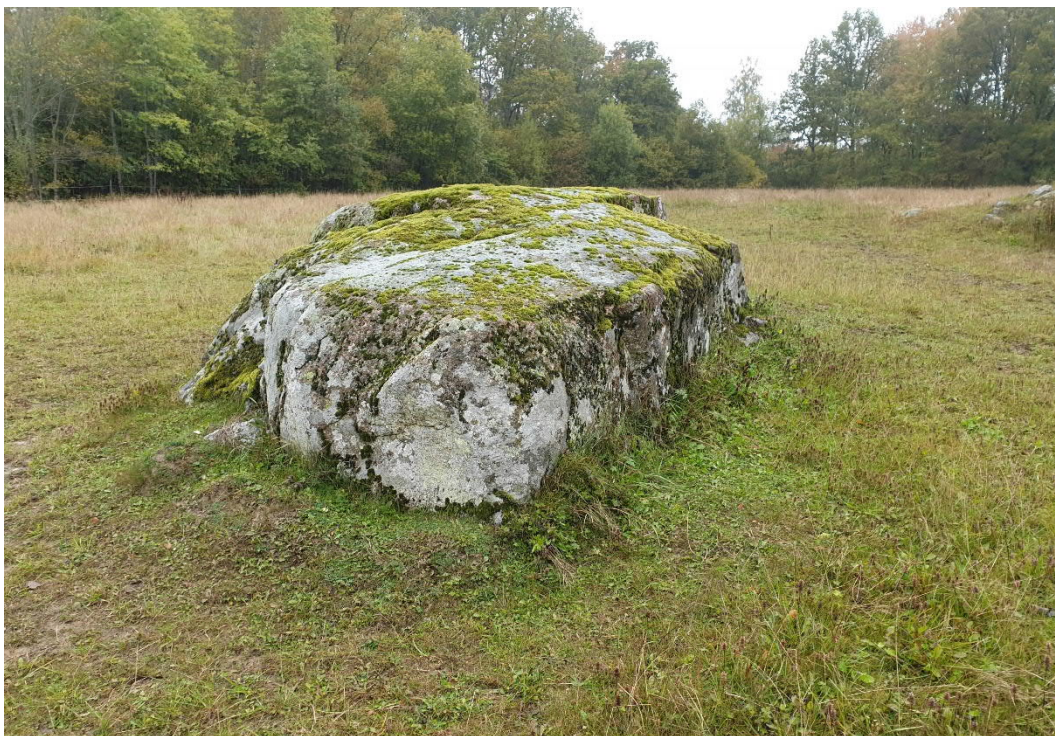
Figur 7.2. Befintligt större block. Foto taget intill borrhunkt 19T303.

Större block förekommer även i de mer öppna områdena i områdets södra delar (Figur 7.2 och 7.3).

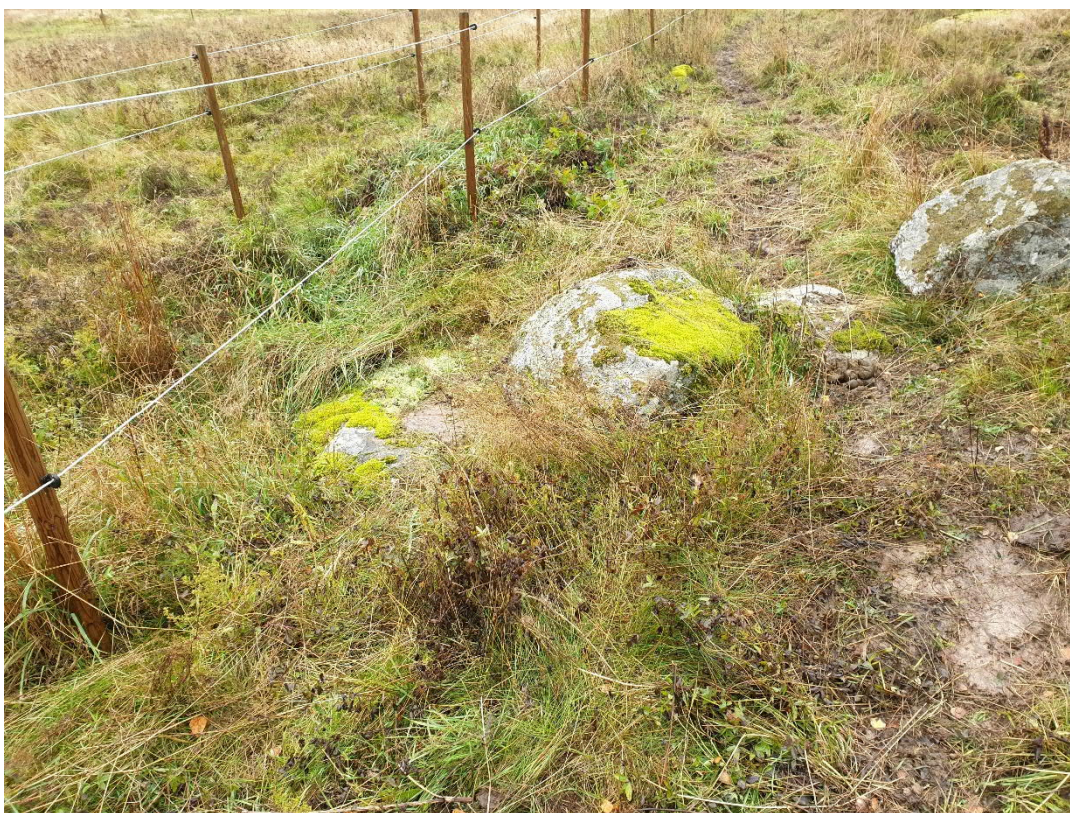
Figur 7.3. Berg i dagen med befintliga mindre block. Foto taget väster om 19T304.
