PM

Handläggare  
Skarsgård, Hedda  
Tel  
010-505 16 03  
Mobil  
072-205 85 11  
E-post  
hedda.skarsgard@afry.com  
Datum  
2024-10-11  
Projekt ID  
D0200389  
Uppdragsledare  
Sofie Schönback

## Skyfallsanalys Vårdboende Eldslösa

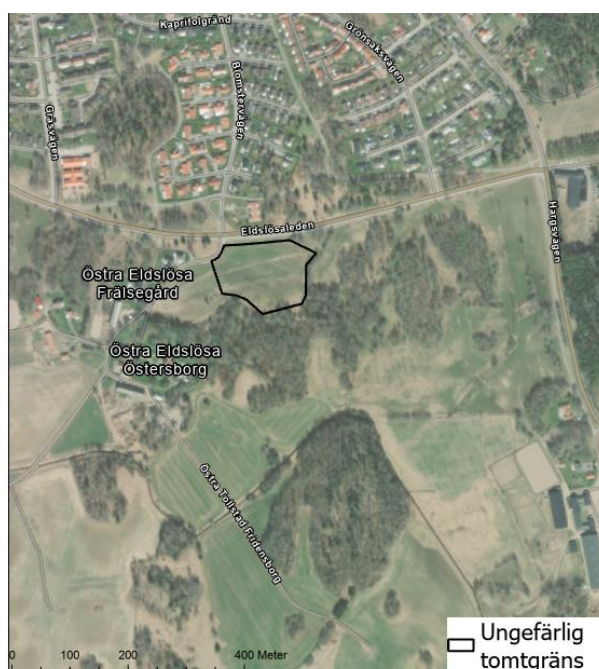
Figur 1. Vårdboendetomtens placering i förhållande till omgivande vägar.

I det nya detaljplanområdet Eldslösa Södra i Mjölby kommun planeras ett vårdboende på en av tomterna. Planförslaget har varit ute på samråd och inför granskning har vissa justeringar av planförslaget gjorts och kompletterande utredningar genomförts. Sedan tidigare har AFRY gjort en förstudie av vårdboendetomten som avsåg att undersöka den framtagna arkitektskissen över tomten utifrån ett trafik-, dagvatten-, höjdsättnings- och skyfallsperspektiv samt ta fram en dispositionsskiss över tomten. Tomtens ungefärliga läge framgår av Figur 1.

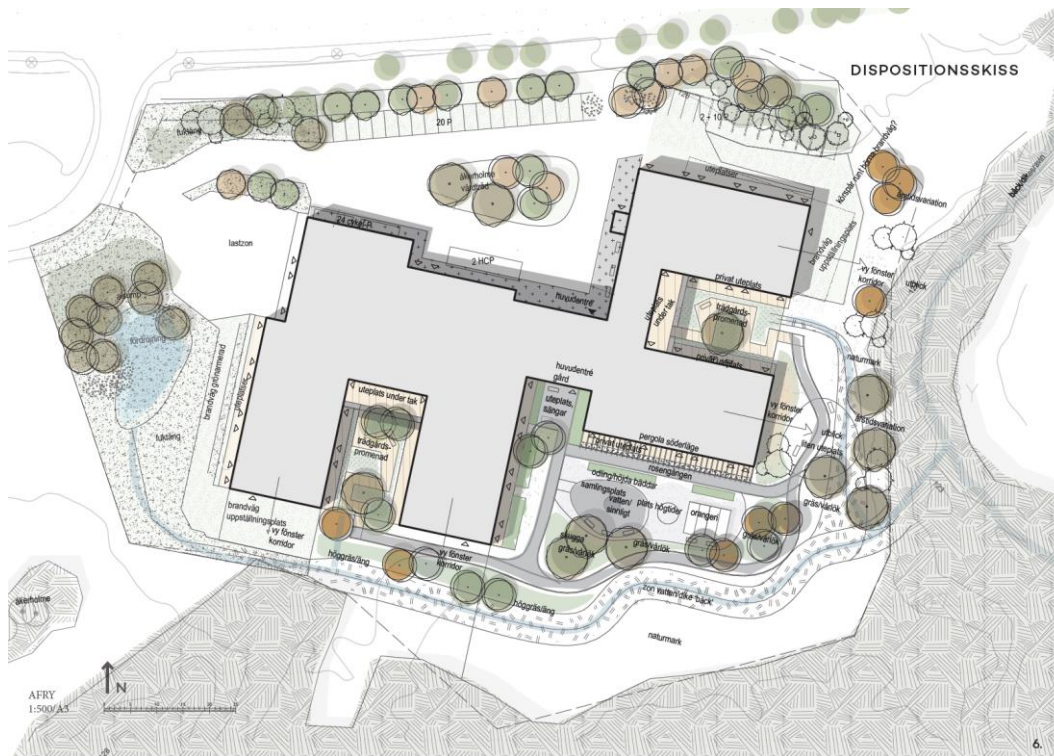
I Figur 3 ses en dispositionsskiss som togs fram av AFRY i samband med förstudien. Skissen redogör för en möjlig disposition av tomten men utgör inte underlag för denna skyfallsanalys då ingen ny höjdmodell togs fram i samband med framtagandet av skissen. Placeringen av diket skiljer sig något mellan Figur 2 och Figur 3. Dikets placering borde inte ha betydelse för dikets funktion förutsatt att det dimensioneras efter rätt flöden och fördröjningsvolym. Så länge man lägger diket i tomtens södra del parallellt med huskroppen så kommer diket fortfarande vara avskärande mot området nedströms.

Figur 3. Dispositionsskiss framtagen av AFRY i samband med tidigare utförd förstudie.

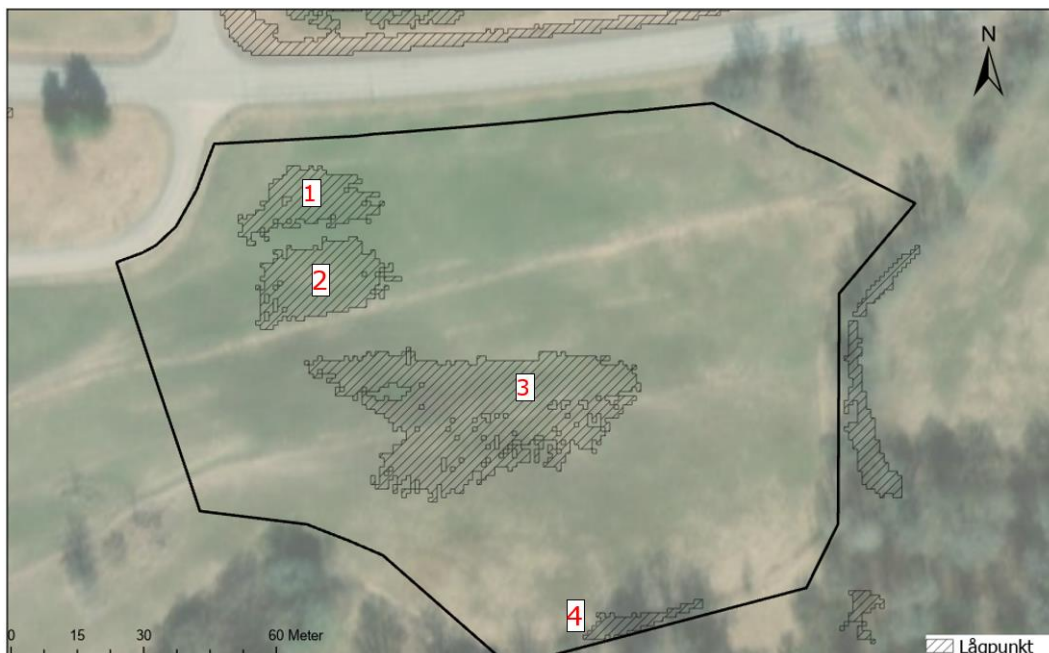
Figur 4 visar befintliga lågpunkter inom vårdboendetomten. I Tabell 2 framgår lågpunkternas volym samt hur mycket vatten som ställer sig i lågpunkterna vid det undersökta regnet. Av tabellen framgår det att samtliga lågpunkter fylls upp vid det undersökta regnet. Den sammanlagda volymen hos lågpunkterna inom vårdboendetomten för befintliga höjder uppgår till 60 m<sup>3</sup>.

Figur 4. Identifierade lågpunkter inom vårdboendetomten utifrån befintliga höjder. Svart linje utgör ungefärlig utbredning för vårdboendetomten. Nummer motsvarar lågpunkterna i Tabell 2.

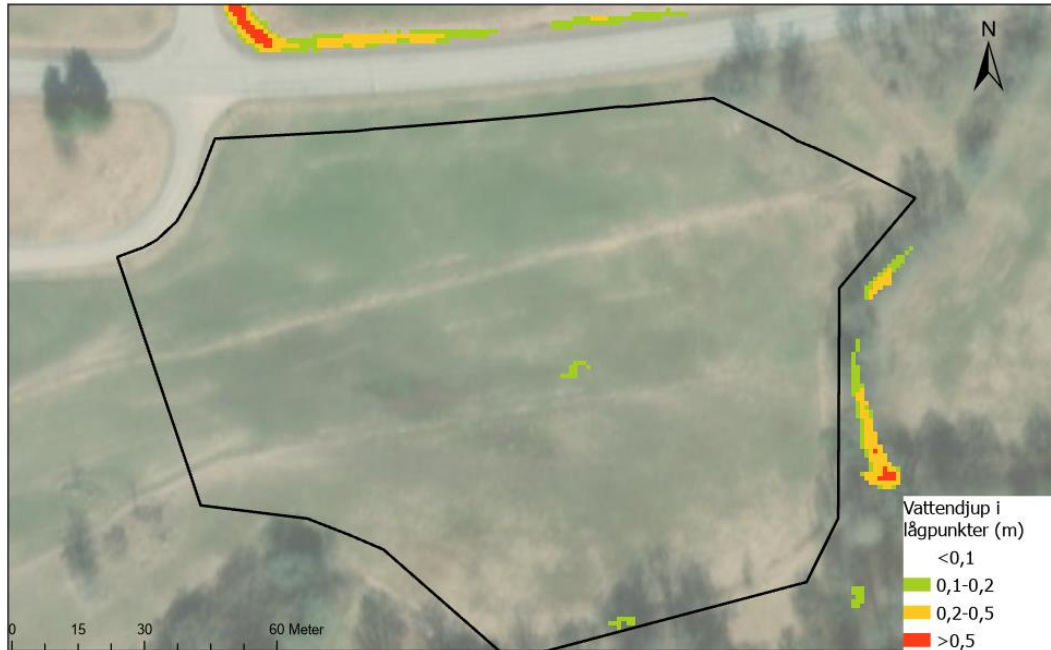
Figur 5 visar vattendjupet i lågpunkterna för befintliga höjder. Vattendjup under 10 cm framgår inte av figuren. Av figuren kan vi konstatera att de befintliga lågpunkterna i området är grunda varpå inga översvämningar med stora djup uppstår inom

vårdboendetomten. Strax öster om tomten finns ett befintligt dike i vilket vatten samlas.

Figur 5. Vattendjup i lågpunkter för befintliga höjder på vårdboendetomten.

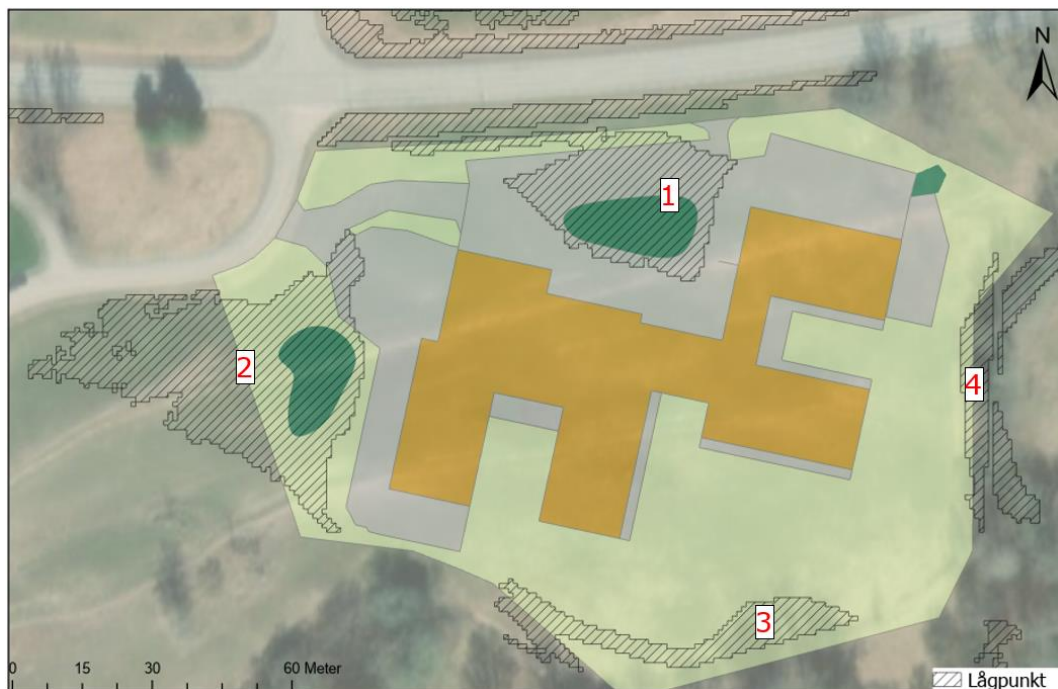
Figur 8 visar lågpunkter inom vårdboendetomten med höjdsättning enligt förstudien. I Tabell 3 framgår lågpunkternas volym samt hur mycket vatten som ställer sig i lågpunkterna vid det undersökta regnet. Av tabellen framgår det att samtliga lågpunkter fylls upp vid det undersökta regnet. Den sammanlagda volymen hos

lågpunkterna inom vårdboendetomten för höjdsättning enligt förstudien uppgår till drygt 700 m<sup>3</sup>.

Figur 8. Identifierade lågpunkter inom vårdboendetomten utifrån höjdsättning från förstudie. Mörkgröna ytor markerar ytor utpekade för fördröjning, jämför Figur 8. Nummer motsvarar lågpunkterna i Tabell 3.

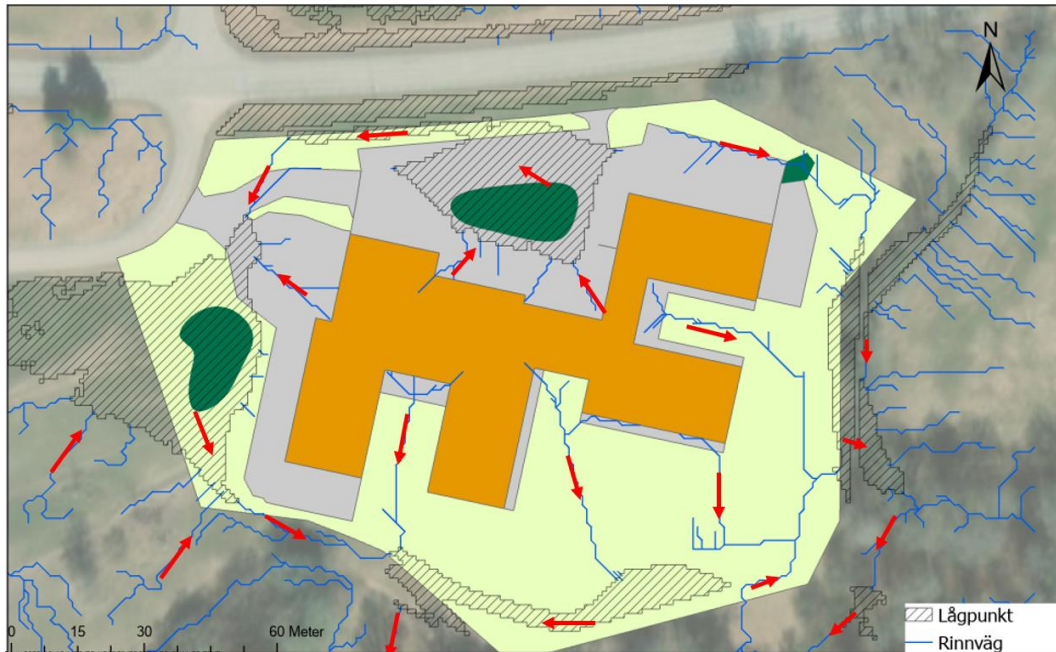
Av Figur 10 framgår rinnvägarna på vårdboendetomten utifrån höjdsättning från förstudien. Av figuren framgår det att vattnet rinner från byggnaden mot närliggande lågpunkter. Vid det undersökta regnet fylls samtliga lågpunkter på tomten varpå vattnet rinner vidare från lågpunkterna enligt rinnvägarna i figuren.

Figur 10. Rinnvägar på vårdboendetomten enligt höjdsättning från förstudie. Röda pilar markerar flödesriktningen.
